嘉徳浜海浜変形調査 中間報告

カトクナベカナとアハウシャンムィ伝説の嘉徳浜の  
アダンの森を復元再生する嘉徳浜調査会

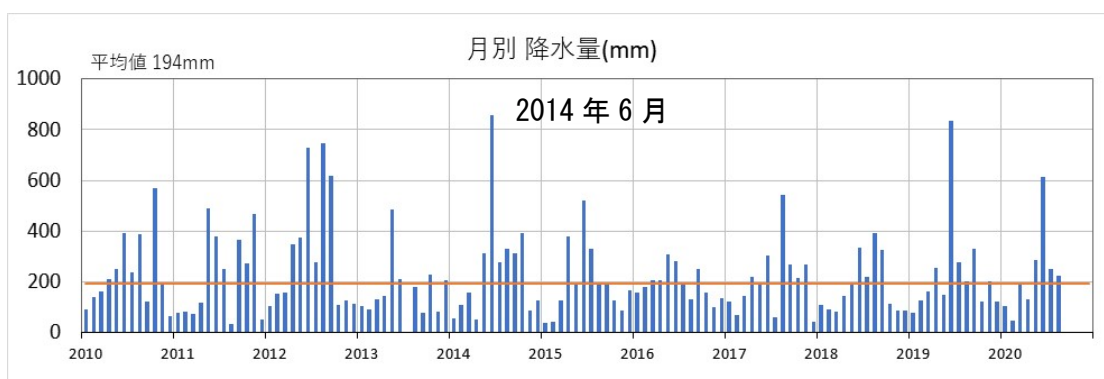
2-3-1 降水量 (古仁屋観測所)

古仁屋観測所の月別と年別の降水量を図 2-3-1 に示す。2012 年の降水量は、例年に比べて 1.7 倍程度である。また、2014 年の 6 月に月平均値の 4 倍の降水量を記録している。

2014年以前は、約2年前の2012年の台風より後浜の砂が沖向きに運ばれて、浜幅が狭かった。また2013年には、この年は波の入射方向に偏りがあり、ほとんどが東から波が作用していた（図3-5-4）。このため、砂は海岸線に沿って南方向へと運ばれていた。その結果、河口～南側の海岸では土砂の堆積が進んで浅くなった（図3-5-5）。一方、北側の浜は、南に砂が運び去られた結果、回復が進まず、浜幅が狭い状態が維持されていたと考えられる。そこへ2014年の台風が大潮期と重なり、砂丘浜堤の法面が後退したと考えられる。2012年の降水量が1.7倍（1975年以降過去最大）であったことや、台風直前の2014年の6月の月間降水量が4倍（1975年以降2位）であったこともフラッシュによる沖向きの流下作用という意味で効いていたと推定される。

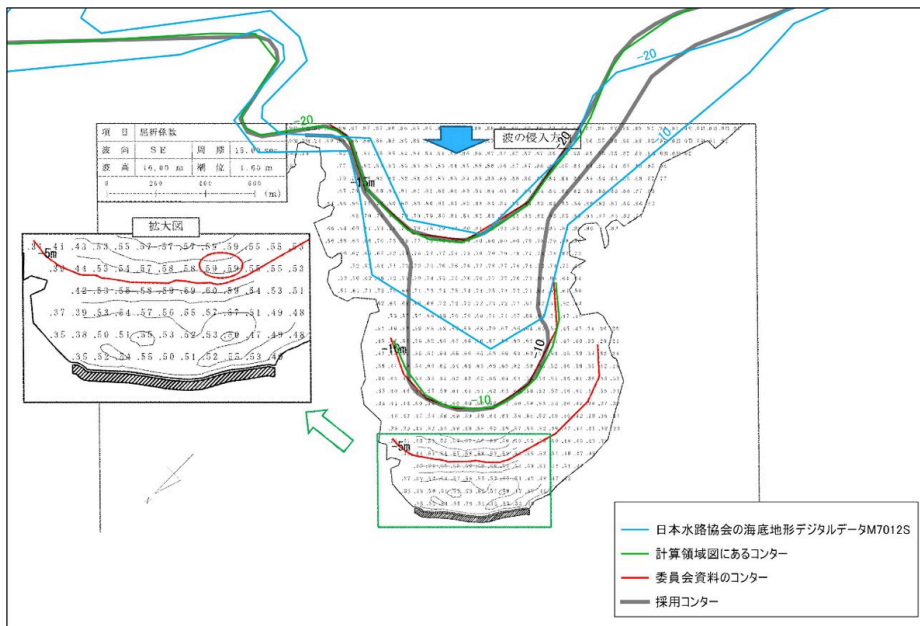
図 3-1-2 委員会資料の海底地形

- 1) 左右の岬の波食台は、 $Z=-3\sim-5\text{m}$ で前縁部に直線的な段差があり、中央部の砂地の海底地形に大きく張り出して水路を形成している。
- 2) 沿岸砂州（ $Z=-2\text{m}\sim-1\text{m}$ の平坦面）は、海浜南側の岩礁地帯に連続していて、その延長は 1400m である。この長大な範囲で砂は活発に動く。
- 3) 湾口水路は、波食台で狭まっていて砂の移動できる沿岸方向の長さは 550m と沿岸砂州の長さ 1400m の半分以下で、壺状の地形となっている。また湾外の深さは  $-25\text{m}$  と深く緩勾配である。このような地形の場合、湾内で海浜を形成している砂は、自然状態で湾外に流出することはまずない。
- 4) 大島支庁の報告書（H28）の屈折計算では沖合地形の出典が記載されておらず、不明な点が多い。第 3 回委員会資料に示された  $Z=-15\text{m}$  の等深線は、大島支庁の屈折図によるものや水路部のデジタルデータと  $-5\text{m}$  異なっている。これが仮に誤植としても 2015 年 9 月に行われた測量範囲は以下の緑枠に限られていて、湾口を塞ぐ大規模な左右の波食台が調査されておらず、もっとも基礎的な前提条件である海底地形データに不備がある。

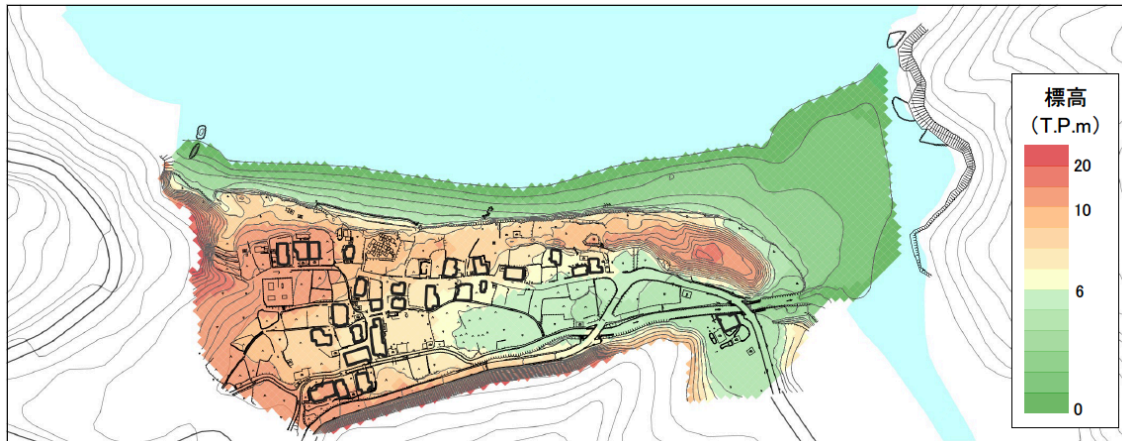
図 3-2-1 背後地標高

背後地標高を図 3-2-1 に、砂丘浜堤の沿岸方向分布を図 3-2-2 に示す。墓地の標高は T. P. +10.5m、里道部分は T. P. +8.5m と 2m 程度、標高が低い。

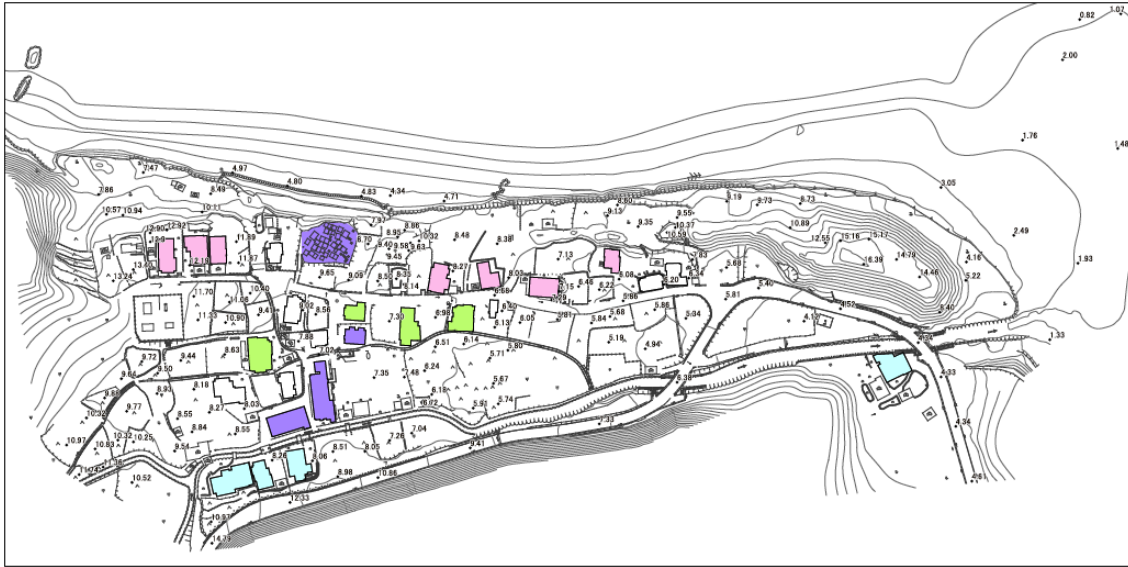
図 3-2-3 背後地家屋

居住が確認されている家屋は全部で 15 棟、その他施設を含む場所別の内訳は以下のとおりである。

砂丘浜堤背後は、居住が確認されている家屋が 7 棟、墓地が 1 ヶ所、手入れのある畑、里道 3 ヶ所がある。

道路を挟む浜堤背後の低地には、居住が確認されている家屋が4棟、避難所に利用されている教員住宅、小学校、公民館、浄水場、畑などがある。

金久川の上流右岸には、居住が確認されている家屋が3棟、畑がある。金久川の下流右岸には居住家屋が1棟ある。

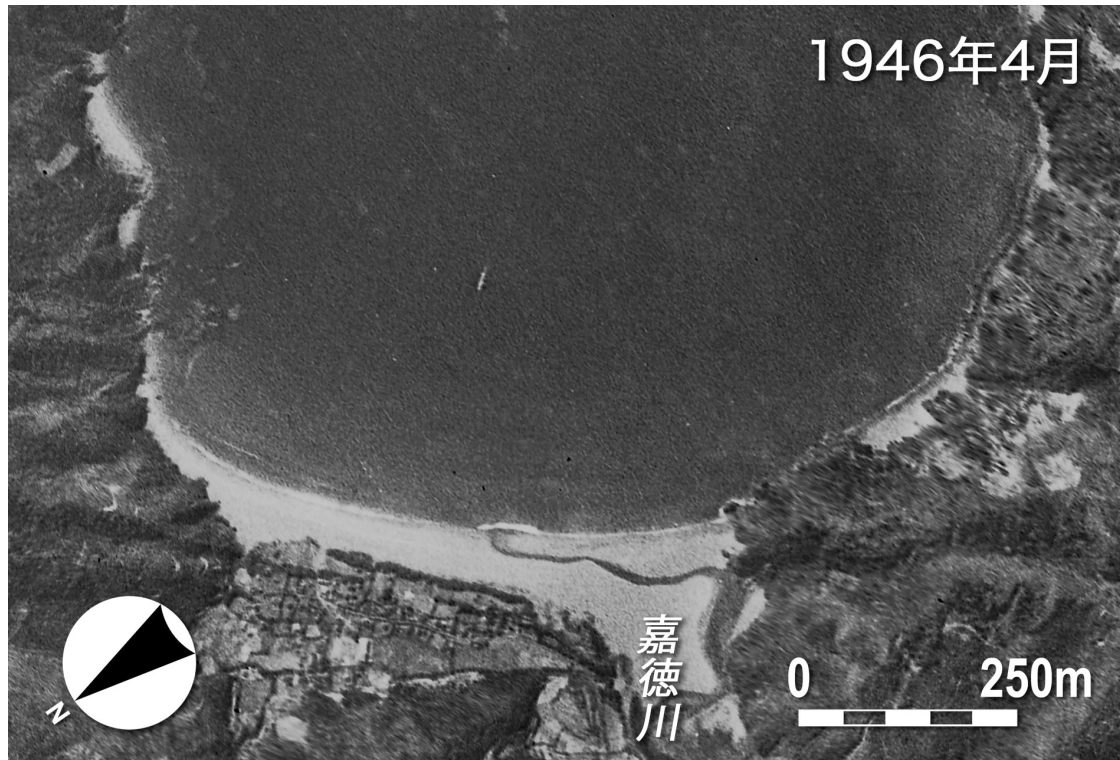
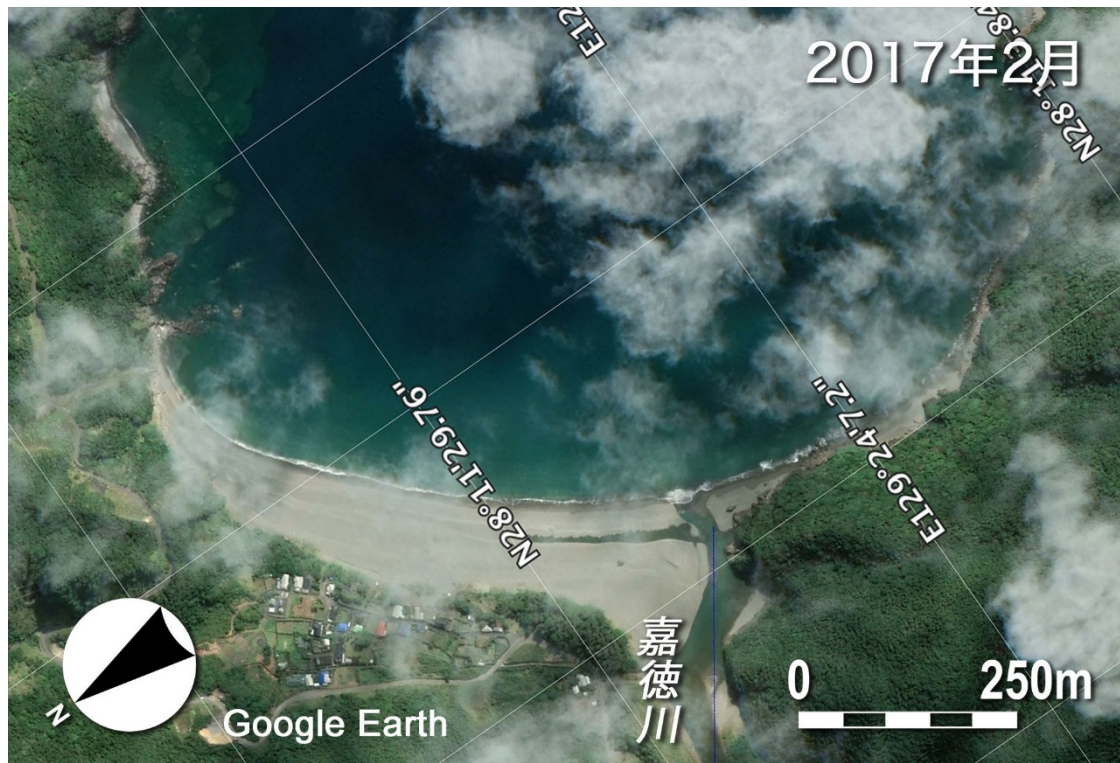
図 3-3-1 嘉徳浜の空中写真

このうち代表4時期（1946年4月、1983年9月、2015年1月、2017年2月）についての幾何補正した空中写真を図3-3-1に示す。

1946年4月は、嘉徳川河口から北端の岬にかけて砂浜が伸びている。海岸背後には砂丘地が見られる。嘉徳川は汀線の背後を北に蛇行して海岸中央から海に流入している。

1983年9月は、砂浜に大きな変化は見られない。嘉徳川はこの時は蛇行せず正面に流入している。

2015年1月は、2014年10月の台風の後3ヶ月後であるが、浜が全体に狭い。台風による高波浪により、砂が沖に移動したためである。

2017年2月では、砂浜が広い。台風時に沖向きに運ばれた砂が岸向きに移動したためと考えられる。嘉徳川は北に大きく蛇行した痕跡（水路）を残しつつ河口正面に流入している。

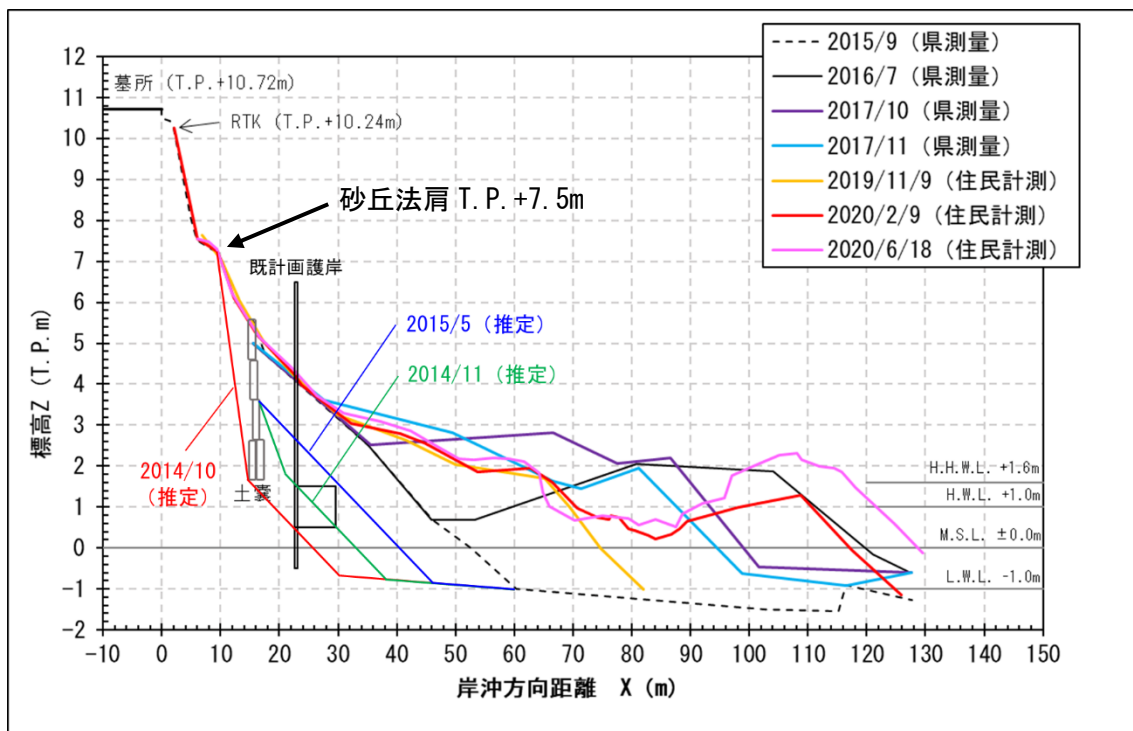
図3-5-1 No.9付近（調査会No.3）の海浜断面

2014年の地形変化は、それ以前の海底地形が不明であることから、地形変化量自体がよくわかっていない。空中写真や、現地写真などから、被害の程度を復元して、その過程を推定する（図3-5-1）。

大島支庁の報告書によると、2014年の砂丘法肩の最大18m※（鹿児島県推定）の後退災害（アダン林の被害）は、2010年と2015年の空中写真の比較により推定されている。また、被害を受けたとされる砂丘の法肩は、災害直後の瀬戸内町の測量や、大島支庁の測量、調査回の計測などで、T.P.+7.5mであることがわかっている。

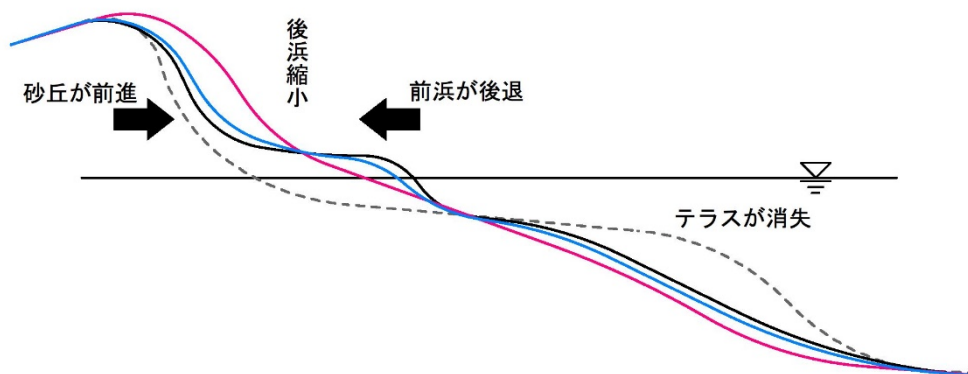
図 4-3-1 砂丘を含む海浜全体の変形プロセス (概念図)

2014 年の砂丘法肩の後退は、自然の海浜過程によるものであり放置しても問題ない。アダ  
ン林に供されていた民有地についてはいずれ砂丘を含む海浜全体の変形プロセスに基づ  
き回復する（図 4-3-1）。

※ 砂丘が発達すると後浜は縮小して、砂丘崖が発生しやすい

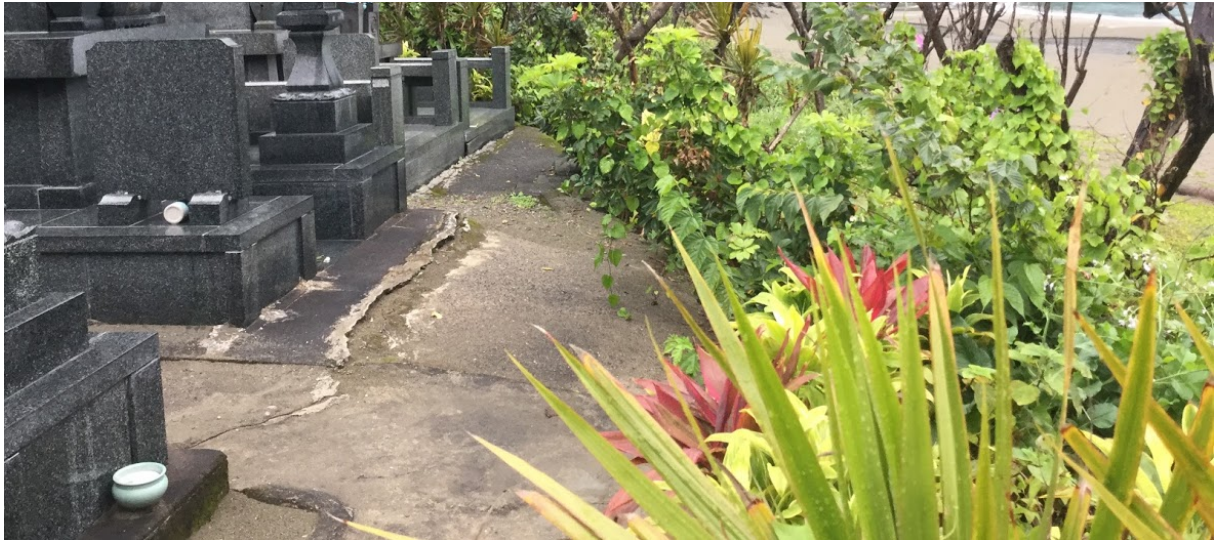
図 4-3-5 海側の通路の状態（ひび割れ状況）

現在、墓地の海側のコンクリート製の通路で生じている亀裂は2014年の台風の波によるものではなく、雨水の作用によるものである。これについては別途、排水路などの外構工事が必要である。

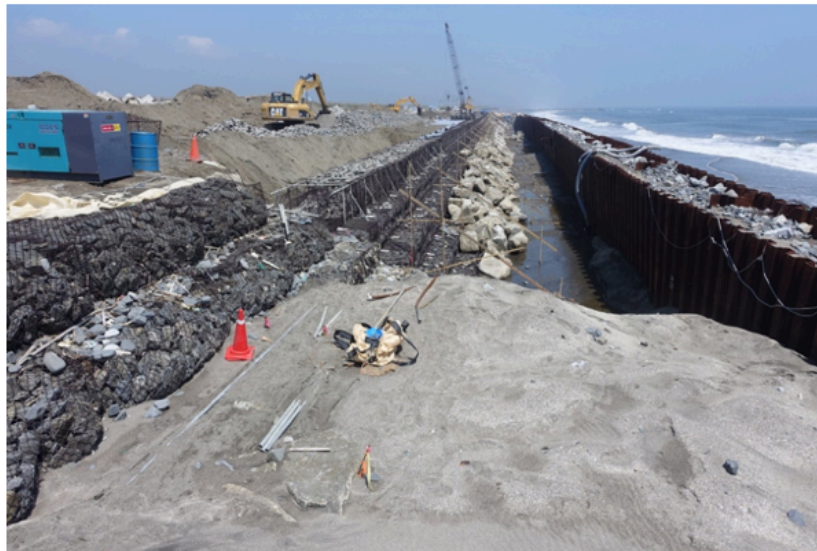
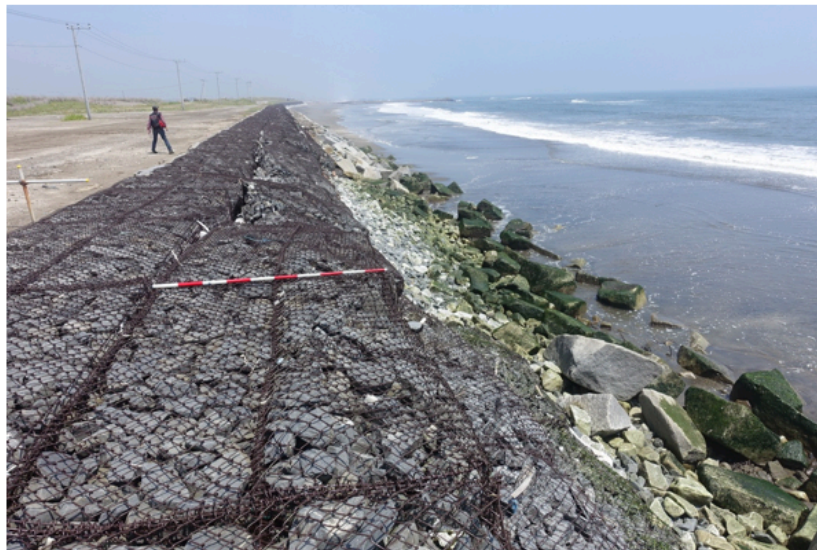
図 4-4-1 官民境界の海側に護岸を設置した事例（九十九里海岸）

例えば、以下は官民境界の沖側で海浜変形に対抗しようとして沿岸方向に延々と工事範囲を広げている事例である。これらの侵食は通常波浪で漂砂の連続性が阻害されて、沿岸方向に範囲を広げる。

慌てて対応して連鎖的な侵食に悩まされる典型事例（九十九里海岸）

護岸を前出しして建設すると完成は永久にない。毎年壊れる（九十九里海岸）

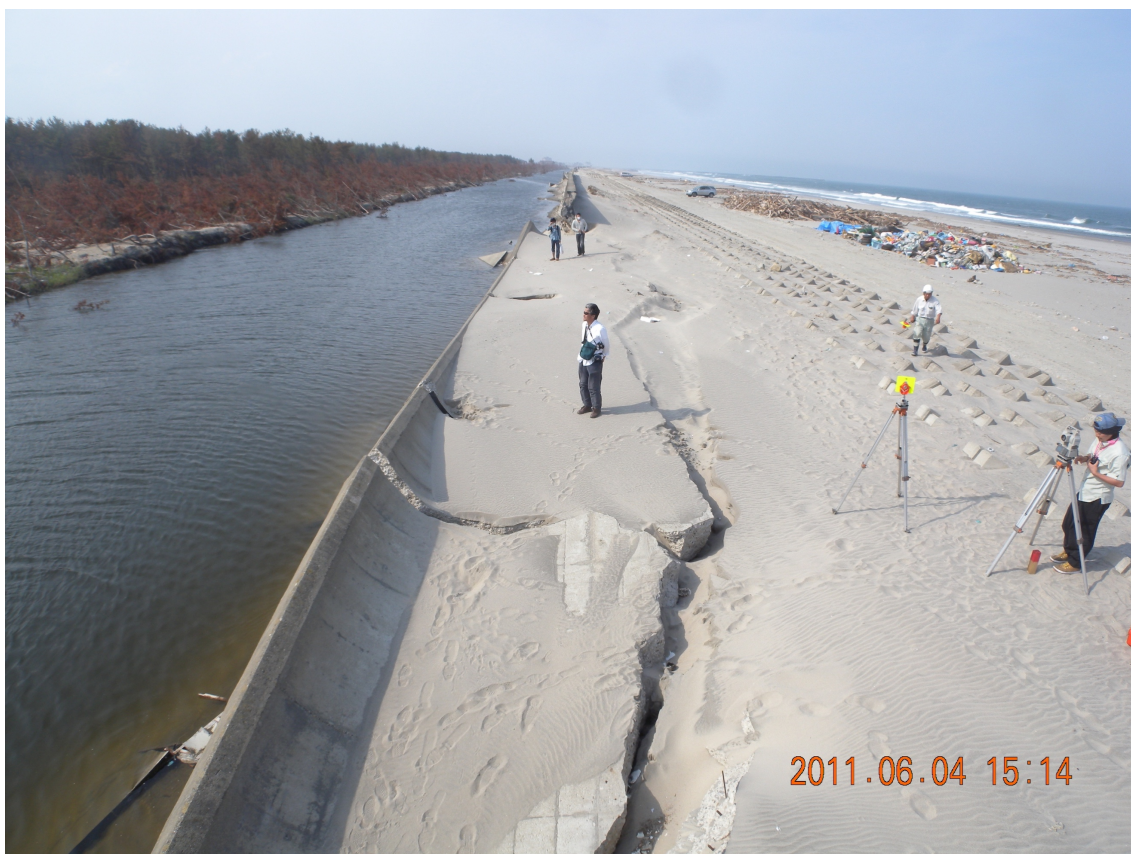
図 4-4-3 津波による砂移動の阻害事例（宮城県）

以下は、東日本大震災において、護岸が砂の岸向き移動を阻害して背後に幅 20～30mの大穴（水路）が出現したケースである。護岸は背後の砂丘浜堤を守るどころか、丸ごと吹き飛ばし大穴が空いている。このように護岸を乗り越える波に対しては、護岸自体が被害を助長している。
